**DIAGNOSTIC
TECHNIQUE**

DIAGNOSTIC SOLIDITÉ OUVRAGES DE BÂTIMENT
HANGARS
RUE SAINTE CATHERINE
ISTRES

| CHARGE D'AFFAIRE | RAPPORT ETABLI PAR : | |
|---|--|---|
| Date : 27/01/2020 | Rapport n° 11334365-001-1 | Affaires n° : 33189885 |

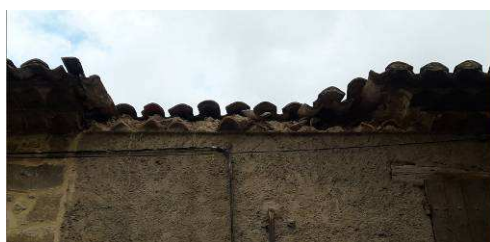
Les génoises, en débord important, sont en très mauvais état.

Au droit des zones effondrées nous pouvons noter un manque de liant.

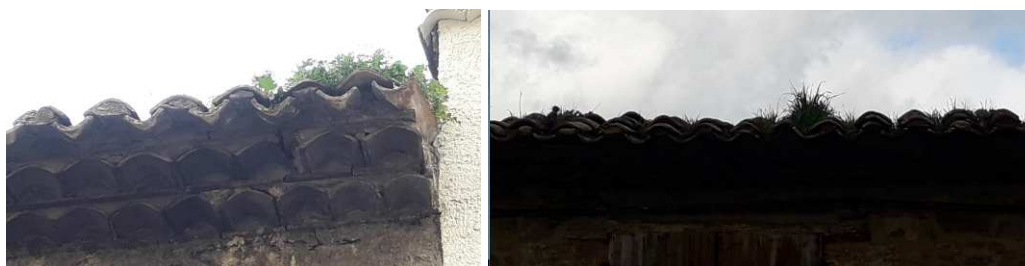
Il s'avère que la végétation a pris aussi possession de la couverture

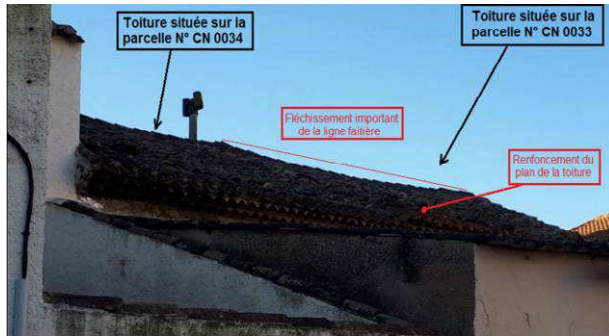
Nous pouvons noter une flèche importante du faîtage (visible depuis l'extérieur) mais aussi des flexions sont notables sur d'autres partie de la toiture (en longitudinal et en transversal).

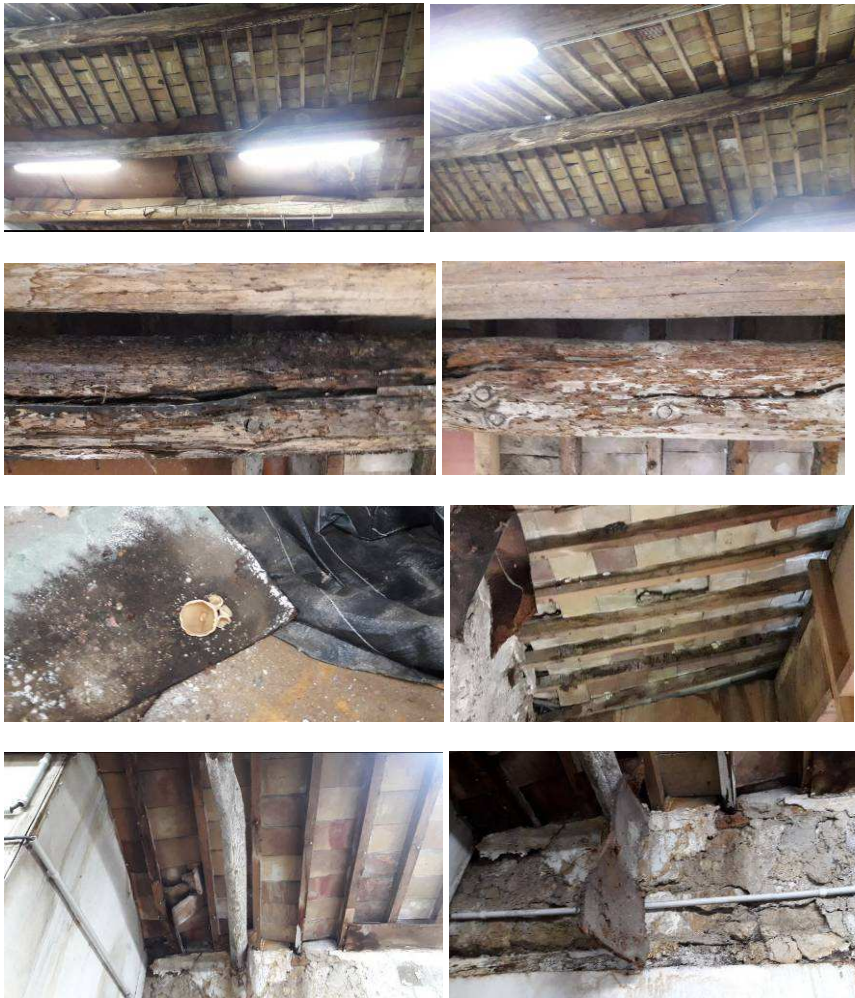
Depuis l'intérieur, nous pouvons observer l'état très dégradé de l'ensemble des poutres qui ont fléchiées, sont vermoulues et attaquées par les insectes.

La couverture n'est pas étanche, l'eau pénètre au travers de la couverture.

Nous pouvons noter une humidité très importante (moisissure et champignons).

Compte tenu de l'état de tous les éléments bois se trouvant au sein de ce bâtiment, un renforcement n'est pas envisageable.

La démolition complète de l'ensemble des structures bois est à réaliser.

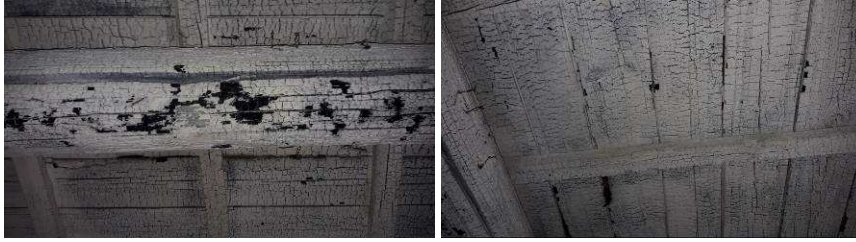
Une moitié de hangar a même subi aussi un incendie comme le montre les photos suivantes.
