**DIAGNOSTIC
TECHNIQUE**

DIAGNOSTIC SOLIDITÉ OUVRAGES DE BÂTIMENT
HANGARS
RUE SAINTE CATHERINE
ISTRES

| CHARGE D'AFFAIRE | RAPPORT ETABLI PAR : | |
|---|--|---|
| Date : 27/01/2020 | Rapport n° 11334365-001-1 | Affaires n° : 33189885 |

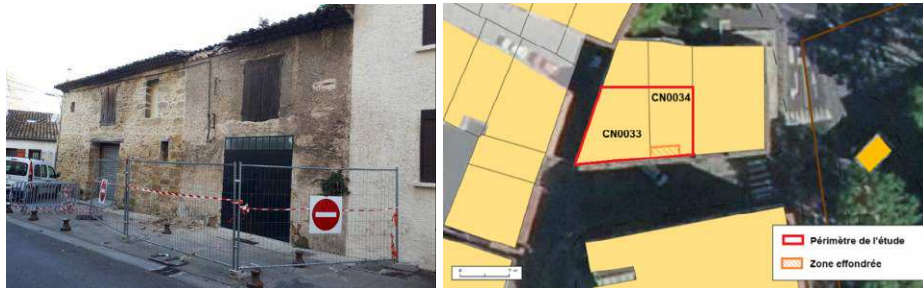
Le bâtiment à usage de hangar est un ancien garage en pierres avec structure porteuse de mezzanine et de couverture en bois.

La couverture en constituée de tuiles avec présence de génoises en large débords.
